# 技術データ公開

# 配管の温度降下特性

# 配管の結露・凍結特性

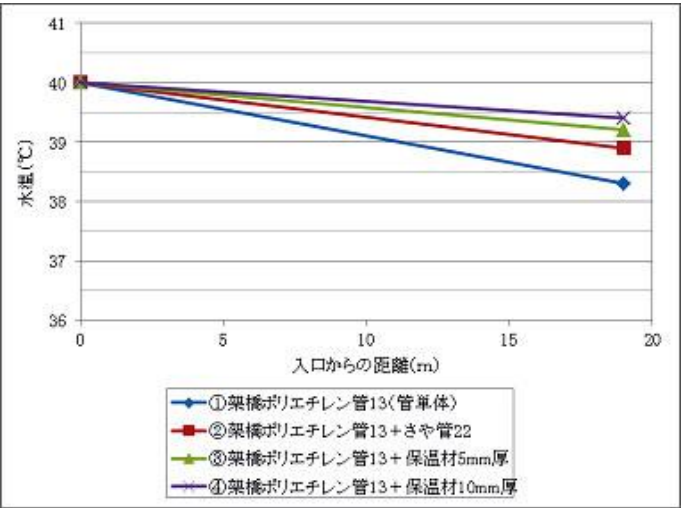
### ②入口温度 40℃の場合

配管入口の流体温度が出口でどの程度降下するのか、代表例を用いて特性を説明する。

- <試験体> ① 架橋ポリエチレン管 13 (管単体)  
② 架橋ポリエチレン管 13+さや管 22 (さや管付架橋ポリエチレン管)  
③ 架橋ポリエチレン管 13+保温材 5mm 厚 (保温材付架橋ポリエチレン管 5mm)  
④ 架橋ポリエチレン管 13+保温材 10mm 厚 (保温材付架橋ポリエチレン管 10mm)

- <試験条件> 雰囲気温度：5℃  
流量：6L/min (流速 0.8m/s)  
入口温度：①60℃、②40℃ の二水準  
配管長さ：19m

(単位：℃)

| 試験体 | 入口温度 | 出口温度 | 温度降下 |
| ① | 40.0 | 38.3 | △1.7 |
| ② | 40.0 | 38.9 | △1.1 |
| ③ | 40.0 | 39.2 | △0.8 |
| ④ | 40.0 | 39.4 | △0.6 |
